## 地震動の影響を受けた地域における 降雨と斜面崩壊発生との関係について

西村 賢\*・海堀 正博\*\*

\* 広島大学大学院生物圏科学研究科

### Relationship between slope failure occurrence and precipitation in the areas affected by a strong motion of earthquake

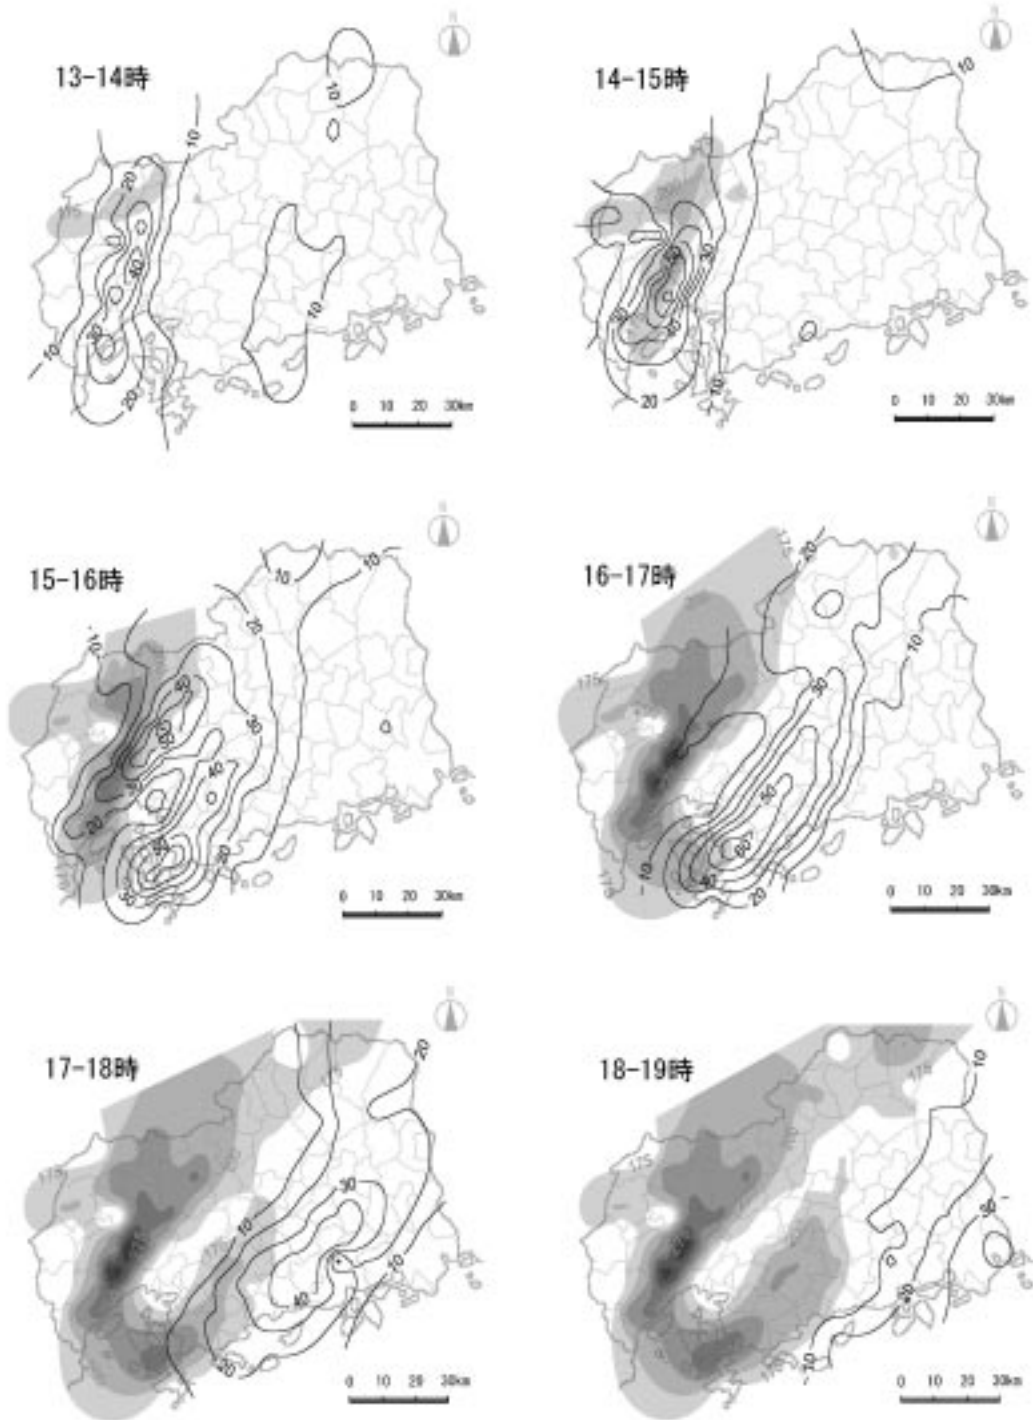
図2に、1999年6月29日の広島県における降雨状況を13時から19時にかけての経時変化として示す。地図上にグラデーションで塗りつぶしている部分は175mm以上の実効雨量の分布範囲を25mm間隔で、黒の曲線は10mm/hr以上の時間雨量の等値線を10mm間隔で表している。この図より以下のことを読みとれる。6月29日の降雨の範囲はN-SからNNE-SSW方向に分布している。雨量の値は時間雨量30mm/hrを超える範囲が多数分布し、実効雨量も200mmを超えている。時間雨量は西から東へ降雨の分布範囲が移るにつれ弱まっている。広島地域において被害が発生した14時から16時にかけては、実効雨量値が150～250mmに達していて、時間雨量もほぼ全域で30mm/hrを超えており、多い所では60mm/hr以上になっている。呉地域において被害が発生した15時から18時にかけては、実効雨量値が175～275mmに達していて、時間雨量も20～60mm/hr以上を記録している。竹原地域において被害が発生した17時から18時にかけては、図には示していないが実効雨量値が100～150mm、時間雨量が20～40mm/hr以上である。以上のことを表1にまとめた。

図2 1999年6月29日の広島県における時間雨量および実効雨量の経時変化  
(実効雨量は175mm以上のみをグラデーションで表す)

被害地域	時間雨量 (mm/hr)	実効雨量 (mm)	被害件数 (件以上)
広島	20-60以上	150-250	500
呉	20-60以上	175-275	250
竹原	20-40以上	100-150	5

表1および表2より、1999年6月29日と2001年6月19日を比較すると、時間雨量、実効雨量、被害件数ともに1999年6月29日の方が圧倒的に多い。時間雨量に関しては10～40mm/hr以上、実効雨量に関しては約25～150mmの差がある。この差が被害の発生件数に影響を与えたことも考えられるが、対象地域における1999年6月に発生した個々の斜面崩壊に結びついた時間雨量および実効雨量を調べたところ、2001年6月斜面崩壊発生時における時間雨量および実効雨量双方とも1999年6月より大きな値はなく、2001年6月の崩壊発生に結びついた降雨量では1999年6月には斜面崩壊が発生していない。

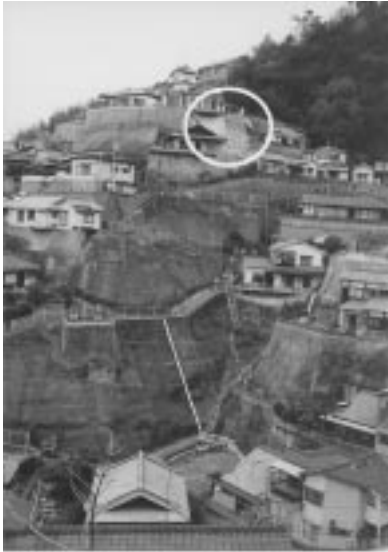
写真1 (左上) 急傾斜地における被害  
( 呉市両城地区、2001年3月25日 )

2001年3月24日午後3時24分頃、瀬戸内海芸予灘を震源とする地震が発生した。地震の規模を表すマグニチュードは6.7で、震源の深さは約51kmである。広島県ならびに愛媛県を中心に斜面崩壊、落石等の斜面異常が生じ、屋根瓦の破損、石垣崩れといった住宅被害も多数発生した(写真1～3)。また、賀茂郡河内町で被害には至らなかったものの落石防護ネットで巨礫が止まった斜面や、擁壁やモルタル吹きつけにクラックが生じているのを確認した。

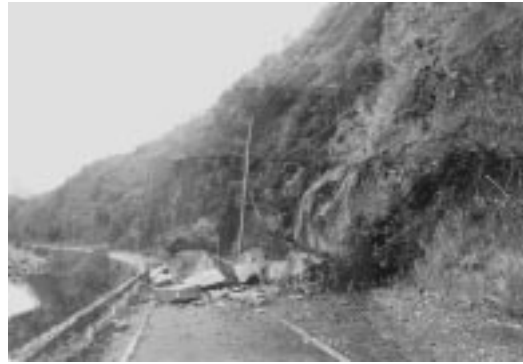
写真2 (左下) 石垣の崩壊による土砂移動  
( 写真1で囲った被害箇所を拡大したもの ( 呉市提供 ) )

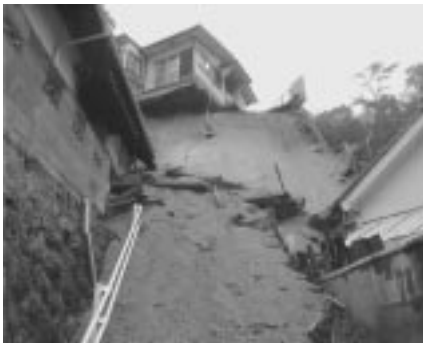
写真3 (右上) 国道432号沿い、棕梨川右岸側の斜面の崩落  
( 賀茂郡河内町、2001年3月25日 )

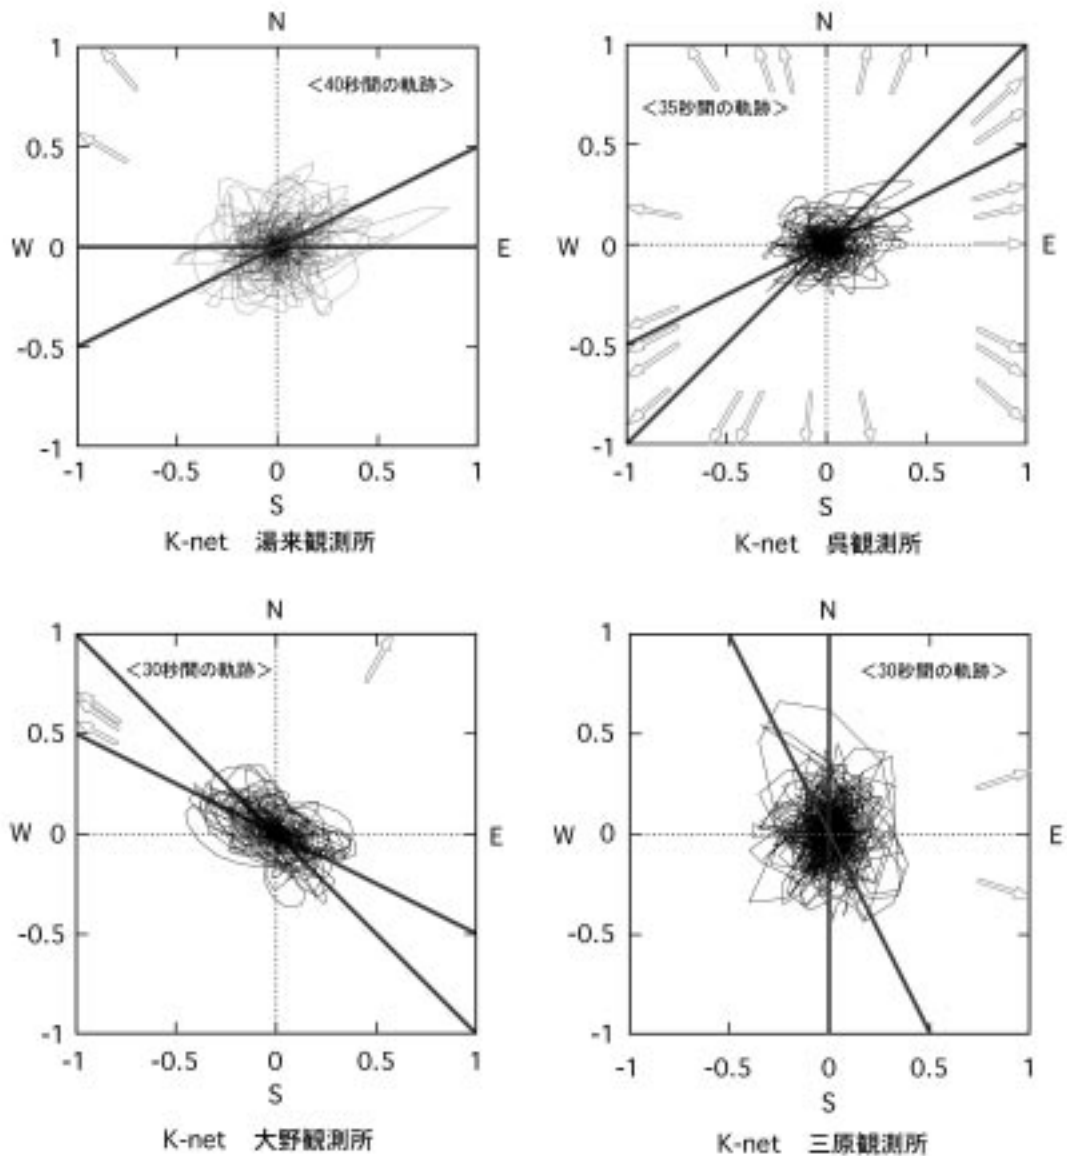
対象地域における平成13年芸予地震およびその後の降雨（2001年6月）により発生した斜面崩壊の移動方向と揺れの方向との関係について検討を行った。38箇所の斜面崩壊の移動方向と、崩壊発生場所に最も近い強震動観測点における水平動の軌跡とを合わせたものを図7に示す。縦軸および横軸の単位はG (gravity)、白抜き矢印は崩壊移動方向を示す。また、2本の実線で囲まれた範囲は図より読みとれる卓越する揺れの方向である。

この図より、平成13年芸予地震において各観測点で揺れが卓越した方向は、湯来観測所ではENE-WSWからEW方向、呉観測所ではNE-SWからENE-WSW方向、大野観測所ではNW-SEからWNW-ESE方向、三原観測所ではNNW-SSEからNS方向であることが読みとれる。また、地震時および地震後の降雨による斜面崩壊が、卓越する揺れと同じ方向もしくは反対側方向に移動したものは36.8%であり、揺れが卓越すると予想される方向に移動しているものもあるが、異なる方向に移動したもののほうが多くあることがわかる。その原因は、多くの斜面崩壊が発生した場所が、強震動観測点の設置場所と離れていたため、もしくは局所的な地形および地質構造の影響を受けたためであると考えられる。

しかし、卓越する揺れではなくても、すべての方向について約0.25G（約250gal）の地震加速度を記録している。すなわち、250gal以上の地震加速度に相当する地震動の影響を受けた場所では、揺れが卓越する方向ではなくても崩落・崩壊しやすい物質の向いている方向に、地震時および地震後の降雨によって土砂移動現象が発生すると考えられる。

図7 水平動の軌跡と崩壊移動方向

(縦軸および横軸の単位はG (gravity)、白抜き矢印は崩壊移動方向、  
2本の実線で囲まれた範囲は卓越する揺れの方角を示す)

平成13年芸予地震およびその後の降雨による土砂移動現象のうち、卓越する揺れと同じ方向もしくは反対側方向に移動したものは約4割であった。また、卓越する揺れではなくても、すべての方向において250gal以上の地震加速度に相当する地震動の影響を受けていた。
